南港工业区乙烯项目雨水外排工程

# 水土保持监测总结报告

建设单位：天津经济技术开发区基本建设管理办公室

2025 年 4 月

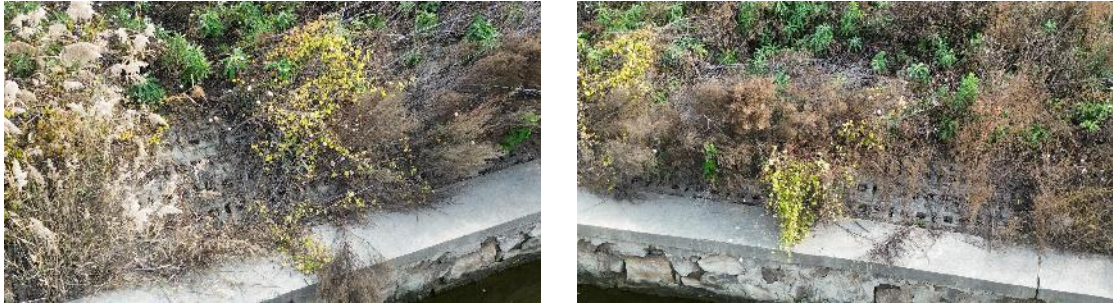
图 4.3-1 相关工程措施现场照片

依据批复的水土保持方案和工程实际情况,针对不同的分区的监测内容采用的水土保持工程措施为主体工程区:植草砖工程 124m<sup>2</sup>。

根据现场调查,实际完成的工程措施为主体工程区:植草砖工程 124m<sup>2</sup>,与水土保持方案设计值相比未发生变化。

主体工程区工程措施:植草砖工程的完成时间为 2024 年 8 月。

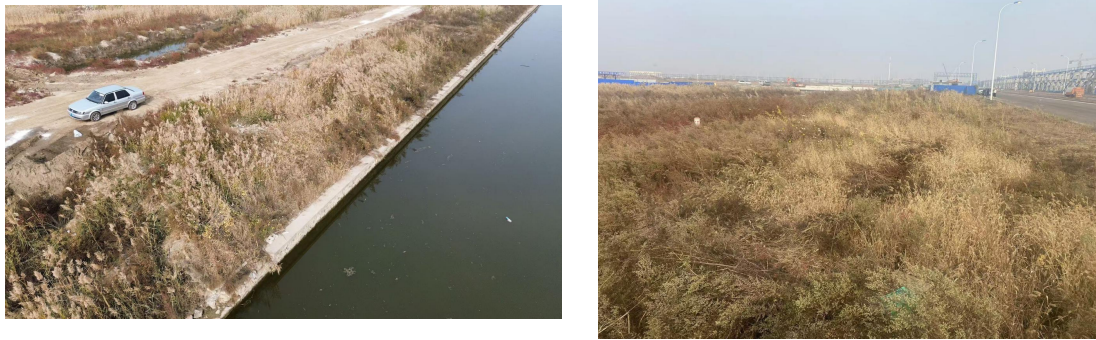
图 4.3-2 相关植物措施现场照片

依据批复的水土保持方案和工程实际情况,针对不同分区的监测内容采用的水土保持植物措施为主体工程区的播撒草籽 29000m<sup>2</sup>,施工生产生活区的播撒草籽 10500m<sup>2</sup>。

根据现场调查,实际完成的植物措施为主体工程区的播撒草籽 29000m<sup>2</sup>,施工生产生活区的播撒草籽 10500m<sup>2</sup>,与水土保持方案设计值相比未发生变化。

主体工程区植物措施:绿化工程的完成时间为 2024 年 8 月。

施工生产生活区植物措施:播撒草籽的完成时间为 2024 年 8 月。

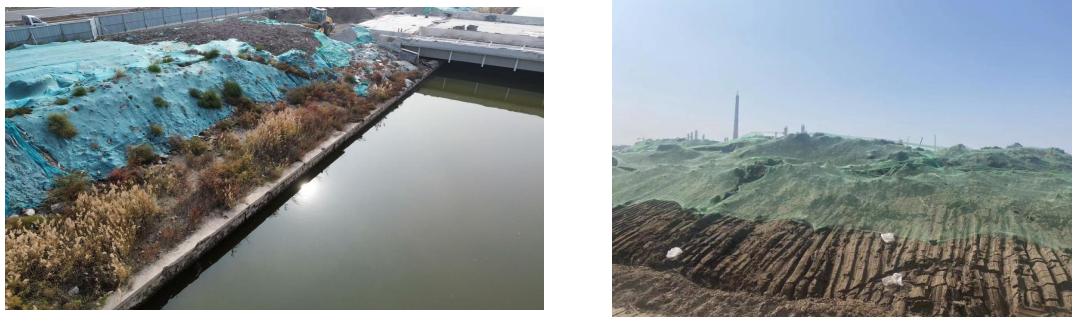
图 4.3-3 相关临时措施现场照片

密目网苫盖：主体对占地范围内的裸露地表及开挖边坡进行了密目网覆盖处理，采用承受力 100kg 的聚乙烯建筑密目网，网目密度 1500 目/100cm<sup>2</sup>，主体共计布设密目网 50000m<sup>2</sup>。

临时排水沟：在施工生产生活区占地外沿布设临时排水沟措施，以截留雨水，减小水土流失。排水沟的水进入沉沙池沉淀后，再排入市政雨水管网，实现施工生产区的施工生产废水、场地雨水等集中排放。

临时排水沟采用直接开挖的方式，本方案设计排水沟采用矩形断面结构，排水沟底宽 0.3m，沟深 0.3m。施工生产区共需布设临时排水沟 600m，开挖回填土方 54m<sup>3</sup>。

临时沉淀池：方案设计在临时排水沟出口处布设临时沉淀池，采用土质开挖夯实而成。本方案设计沉淀沟采用矩形断面结构，沉淀池底宽 2m，长 3m，沟深 1m。施工生产区共计布设临时沉淀池 1 座，开挖回填土方 6m<sup>3</sup>。

密目网苫盖：为避免扬尘污染，方案设计对施工生产区用于临时堆放施工材料的区域进行密目网苫盖处理，密目网采用承受 100kg 的聚乙烯建筑密目网，网目密度 1500 目/100cm<sup>2</sup>。施工生产区共需布设密目网 12000m<sup>2</sup>。

密目网苫盖：方案设计对临时堆土区堆放的土方进行密目网覆盖处理，以减小风蚀危害，降低土壤流失，采用承受 100kg 的聚乙烯建筑密目网，网目密度不低于 1500 目/100cm<sup>2</sup>。临时堆土区共需布设密目网面积为 35000m<sup>2</sup>。

因项目工期延长，在项目暂停施工的时期施工单位为保证裸露表土的土壤流失，增加了密目网苫盖的临时措施，水土保持方案设计的水土保持临时措施和实施的水土保持临时措施类型及工程量对比见下表。
